# 旧朝鮮の神社跡地調査とその検討

—全羅南道，和順郡を中心に—

本稿は2005年8月4日～13日にかけて行われた旧朝鮮全羅南道（現韓国）に建てられた神社・神祠跡地の調査とその検討である。

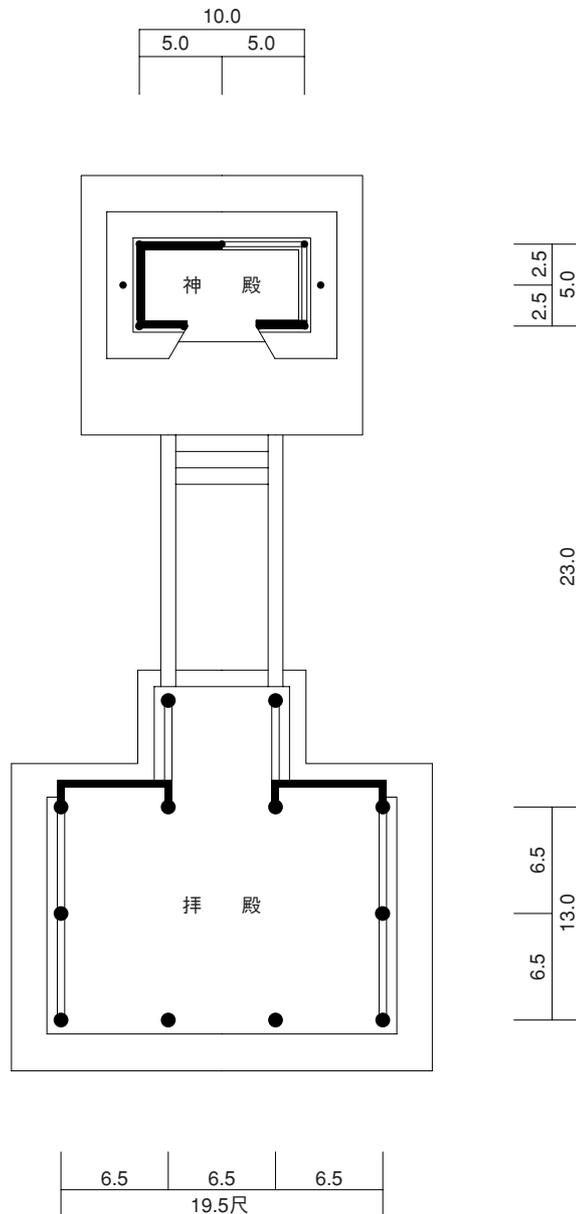
図4 小鹿島神社神殿・拝殿（寸法は尺寸）

拝殿は、柱間6.5尺の等間隔で、間口3間奥行2間の切妻造平入スレート葺の神明造風の建物である。背面中央の柱間に神殿に向かって切妻の庇を6.5尺突き出している。正面は吹き放ちとし、両側面はもと窓であろうか。背面中央間は庇を介し神殿に向かって吹き抜け、両脇間は柱より壁を1.2尺張り出し、張り出した部分を棚にしていたと思われる。また、社務所は増築が繰り返され、現在もなお居住用に使用されている。祭器庫は扉も欠落し、廃屋と化している。

境内地は、最も小さい小鹿島神社でも、1,380坪と内務局長通牒の規定1,000坪以上で、その他の4神社ははるかに超えている。内務局長通牒がでた1938年（昭和13年）以降の施設についてみると、神殿は最も小さい小鹿島神社でも1.39坪あり、規定の1坪に満たない神社はない。朝鮮全体の神社についてみれば、1坪に満たない神社が6例ほどあるが、それらはいずれも1938年以前の創建である。<sup>(70)</sup> 神饌所は順天神社・小鹿島神社にはなく、建物としての手水舎は順天神社・羅州神社・小鹿島神社で欠けている。神饌所・手水舎が欠ける例は朝鮮全体をみれば数多く、全羅南道の神社に限ったことではないようだ。<sup>(71)</sup>

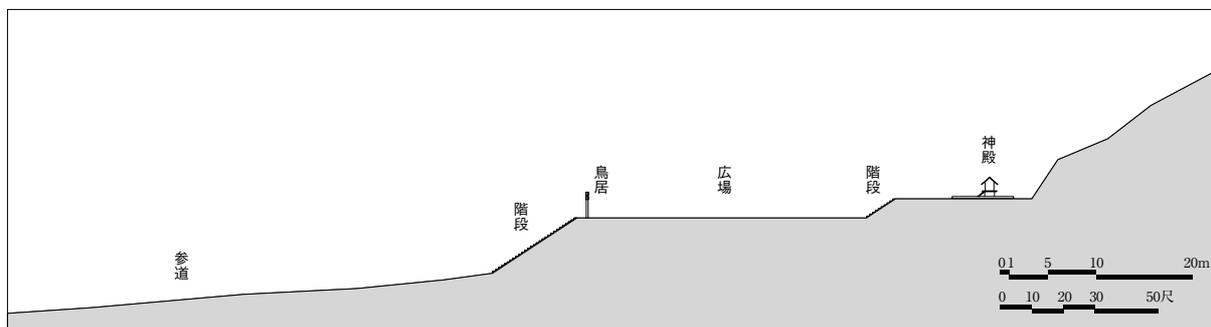
図5 神祠の断面模式図

和順面神明神祠を別にすれば、残る12の神祠は山を造成して、神祠を造っている。その場所の地形に左右され、場所ごとに変化はあるが、神祠の配される造成地と施設の有り様を模式的に描けば、図5のような断面図になろう。すなわち、参道を経て長い階段<sup>(72)</sup>に至り、長い階段を登ると、そこに鳥居があり、その先が広い広場となる。さらに広場正面の短い階段を登れば、その奥に小規模な神殿が山を背負って建つ。これが一般的神祠の有り様のようなのである。とはいえ、その土地の固有性からくるバリエーションも多い。また、そこに建つ神殿は北面神祠の残存する基礎から判断できる規模・形態や小鹿島神社神殿の例などから判断して、多くは、間口6尺ほど奥行3尺ほどの小規模な神明造の形式であったのではないかと判断される<sup>(73)</sup>。

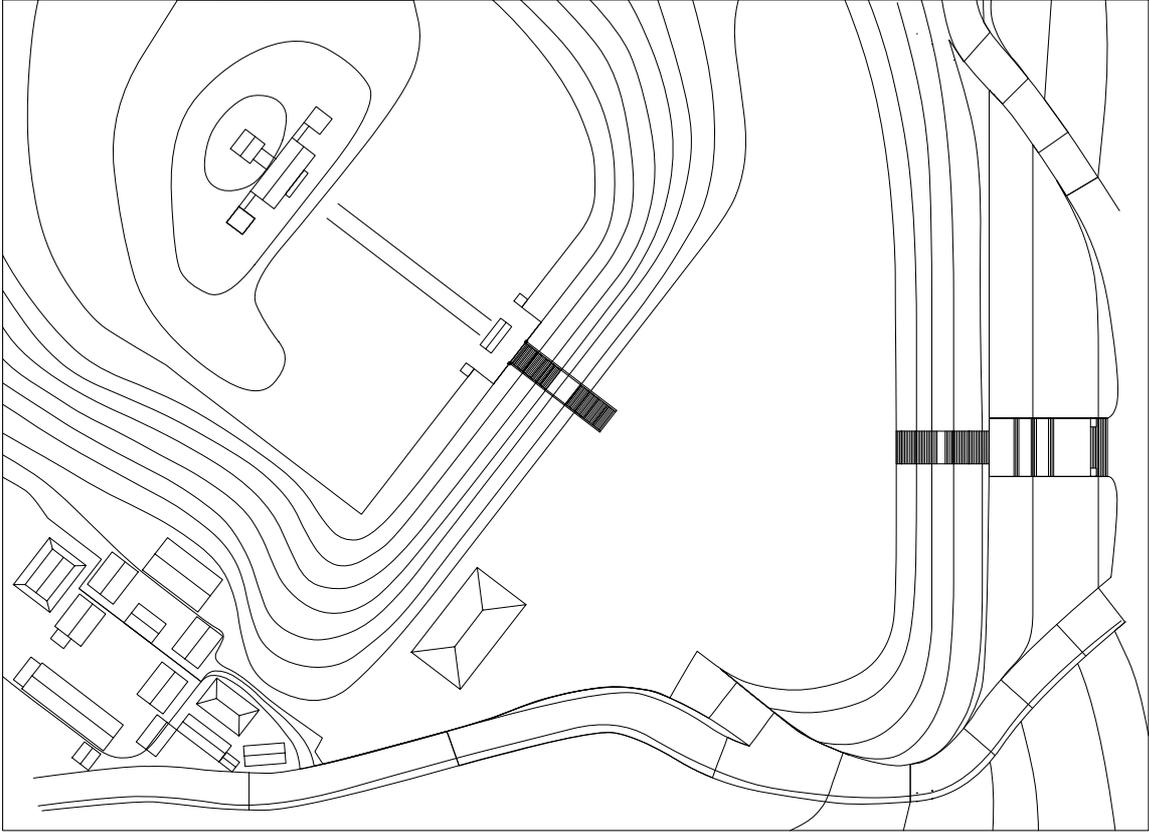
1 - 1 光州神社復原配置図

<p>神社名：1. 光州神社</p>	
<p>神社創建以前の用途：もと郷校の土地であったが、元来ここは亀の形をしており、光州にとっては重要な山であった。聖亀山と称され、この亀がいるから光州は栄え、去ってしまうと滅びるとされ、亀の首の相当するあたりに聖居寺が建てられ、これが押さえているから亀が逃げ出さず、光州を守ってくれているとされてきた。亀の甲羅に相当する部分に神社が造られた。さらに、頭に忠魂碑が建てられた。</p>	
<p>戦前の住所：全羅南道光州郡光州面郷社里十八番地</p>	
<p>設立許可年代：1917年6月1日創立。1940年紀元二千六百年記念事業で大改造が行なわれた。</p>	<p>祭神：天照大神・国魂大神</p>
<p>崇敬者代表および出願者：下坂重行ほか19名。</p>	<p>創建動機：日本人主導による。</p>
<p>創立・沿革：          ①1912（大正元）年8月、伊勢神宮遙拝殿を建設。②大正5年8月、神社の創立を申請。③大正6年5月、創立許可。④大正6年11月、鎮座祭。⑤1936（昭和11）年8月、道供進社に指定される。⑥昭和12年12月、社殿の造営と神域の拡張整備工事許可、工事に着手。⑦昭和15年10月、社殿完成。⑧昭和15年11月19日、本殿遷宮祭を執行。1926年（昭和16年）10月1日、国幣小社列格。</p>	
<p>ア、</p>	
<p>イ、</p>	
<p>ウ、</p>	
<p>エ、小林建築設計事務所（東京）、東京社寺工務所、宮大工伊藤平左衛門（名古屋）。</p>	
<p>位置（町の中心からの方位・高低差・見え）：光州の中心市街から見て、西方光州川を挟んで対岸の亀ヶ岡上に立地。</p>	
<p>社殿の向き：東向き</p>	<p>石段の向き（神殿から見て）：上、東向・下、北東向 参道の向き：</p>
<p>社殿・構造形式：① 創建、本殿、桁行3間×梁行2間、切妻造、平入、神明造。          ② 改築、本殿、入母屋造銅板葺、妻入。幣殿、両下造銅板葺。拝殿、入母屋造銅板葺、平入。これら3棟が複合した複合社殿。さらに拝殿両脇に祭器所・神饌所が伸びる。</p>

<p>本殿・付属屋・付属施設：本殿（神殿）・祝詞殿（幣殿）・拝殿・祭器所・神饌所・宝庫・神門・勤番所・神符授与所・脇神門・脇手水舎・手水舎・神務所・斎館・倉庫・鳥居・制札・社號標・社宅・燈籠。</p>	
<p>参拝等について：小学校や中学校のときには毎月8日および新年・天長節・紀元節・明治節には先生の引率で集団参拝した。毎日参拝することを強制されはしなかったが、奨励されていた。</p>	
<p>現在の用途・住所：光州市南区社洞、「光州公園」内</p>	
<p>戦後の沿革：光復後、翌8月16日には拝殿・神殿が光州青年団によって壊された。その後、建物はなくなっても公園のようであったから、市民の朝の運動の場となっていた。</p>	
<p>現況：かつての上・下2箇所石段はそのまま残っている。大きな広場のかつて社務所があった位置に1979年「武珍会館」が建てられている。社殿が建っていた上壇には、1963年に朝鮮戦争・動乱やパルチザン闘争で亡くなった人々の慰霊碑が建てられている。</p>	
<p>話者：①A氏 ②78歳（1926年12月13日）、敗戦時18歳 ③男性 ④光州          文献資料：『朝鮮総督府官報 第1422号』          『大陸神社大観』          『江原神社、平壤神社、光州神社』（『朝鮮と建築 第21輯、第9号』朝鮮建築会、昭和17年9月）</p>	
<p>調査日時：2005年8月11・12日</p>	<p>調査者：津田・中島・金・川村</p>

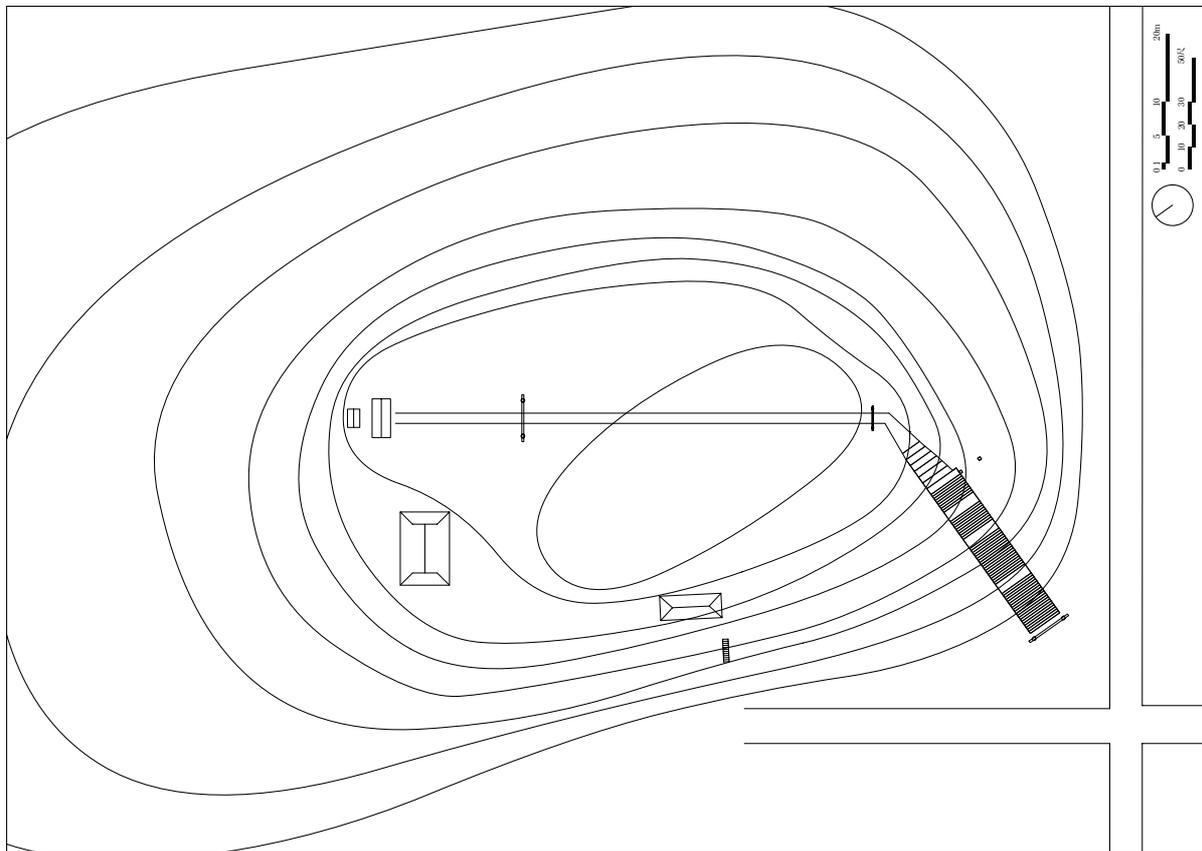
2 - 1 松島神社復原配置図

神社名：2. 松島神社（木浦）	
神社創建以前の用途：もと独立した島。木浦が開港場になったので、京城の笹という人が値上がりを見こして島を買ったが、神社となり全然儲からなかったので「笹泣き島」と呼ばれていた。	
戦前の住所：木浦府松島町	
創立許可年代：1916（大正5）年5月3日	祭神：天照大神
出願代表：朝鮮総督府府尹橋本豊太郎	創建動機：日本人が主導して創立
<p>創立・沿革：</p> <p>①1910（明治43）年6月着工。②11月遷宮。③1911（明治44）年4月11日遷宮。④9月摂社金刀比羅神社勧請。⑤1914（大正3）年6月末社稲荷社奉祀。⑥1916（大正5）年5月3日神社創立願認可。⑦1919（大正8）年秋鎮座十年祭。⑧1922（大正11）年12月31日拝殿改築竣工。</p>	
ア、	
イ、	
ウ、神殿は名古屋において建造され、輸送されてきた。	
エ、	
位置（町の中心からの方位・高低差・見え）：埋め立て前には離島であり、当時海に突き出した標高17メートルの小高い半島のようになっていた松島上に神社は設置されていた。松島は、府庁や警察署がある町の中心部から東方に位置し、かつての海を埋め立てた平らな平地のなかにむっくりと高まった山となり目立つ存在であった。	
社殿の向き：社殿は南西向き	参道の向き：十字に交差する道路から東に向かって2箇所の踊り場を挟んで長い石段が通じ、石段上から北東方向に神殿に向かって参道が続いていたようだ。
<p>社殿・構造形式：[1916（大正5）年創立時] 神殿（2坪3合）神明造、椽皮葺、総檜材（名古屋において建造輸送）。拝殿（6坪0）、四方縁付、瓦葺、格子戸立。社務所（11坪0）瓦葺、平家建、畳敷。</p> <p>[1941（昭和16）年] 神殿（2.2坪）、拝殿（36坪）、中殿（6坪）、社務所（10坪）、手水舎（1.5坪）、神饌所（2坪）、境内地（4.975坪）</p>	
<p>参拝等について：</p> <p>①毎月8日、大詔奉戴日に神社参拝して東方遙拝、その他、新嘗祭や神嘗祭等にも参拝。</p> <p>②手を洗い、口をすすいで参拝した。手を洗う柄杓を持って遊んでいて叱られた事がある。</p> <p>③神社参拝をサボルと罰は厳しかった。なぐられるのは当たり前で、勤勞奉仕に難しい所をやらされ、掃除は便所の方に回される。済んだら職員室の先生に報告、先生の点検を受け、ダメだと言われれば、またやり直しであった。</p>

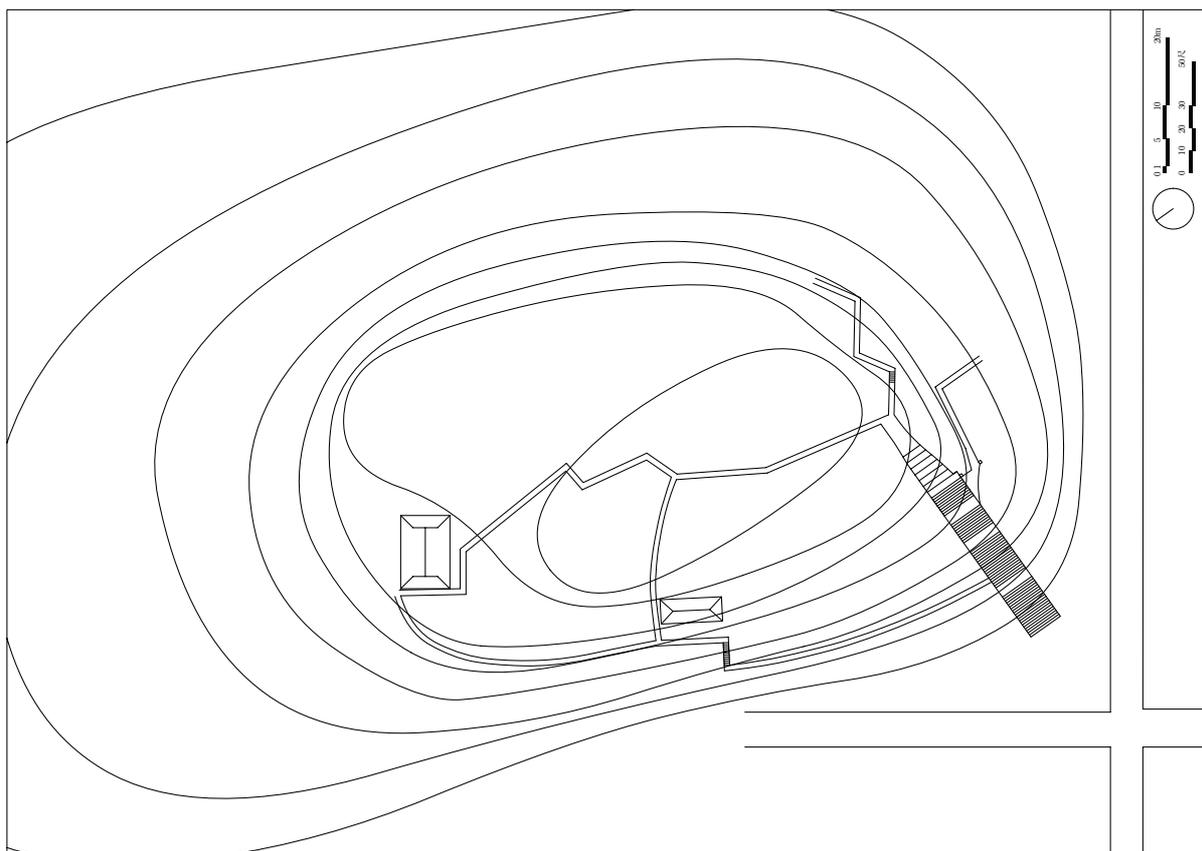
2 - 2 松島神社現状配置図

現在住所：木浦市東明洞	
戦後の沿革：神社の境内地は国からの借地で、もともとは国有地であった。その国有地に、戦後、日本や満州からの引揚者が境内に住みついた。	
現況：国有地に勝手に住みついた帰還同胞村を追認し払い下げを行ったため、迷路状態の住宅地が定着することとなった。	
話者：①B氏 ②1934（昭和9）年1月8日、敗戦（1945年）時、国民小学校5年生 ③男性 ④木浦府	
<p>文献資料：『木浦府史』（木浦府、昭和5年12月）</p> <p>『朝鮮総督府官報 第1124号』</p> <p>『大陸神社大観』</p>	
調査日時：2005年8月9日	調査者：津田・中島・金・川村

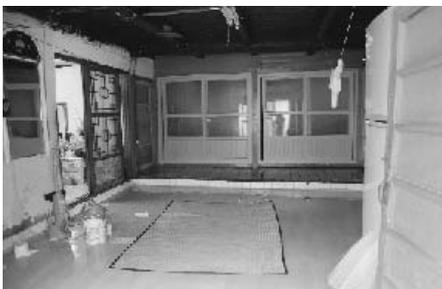
2-⑥松島神社，旧社務所内部．なかのぞくと，旧社務所であったことが分かる．

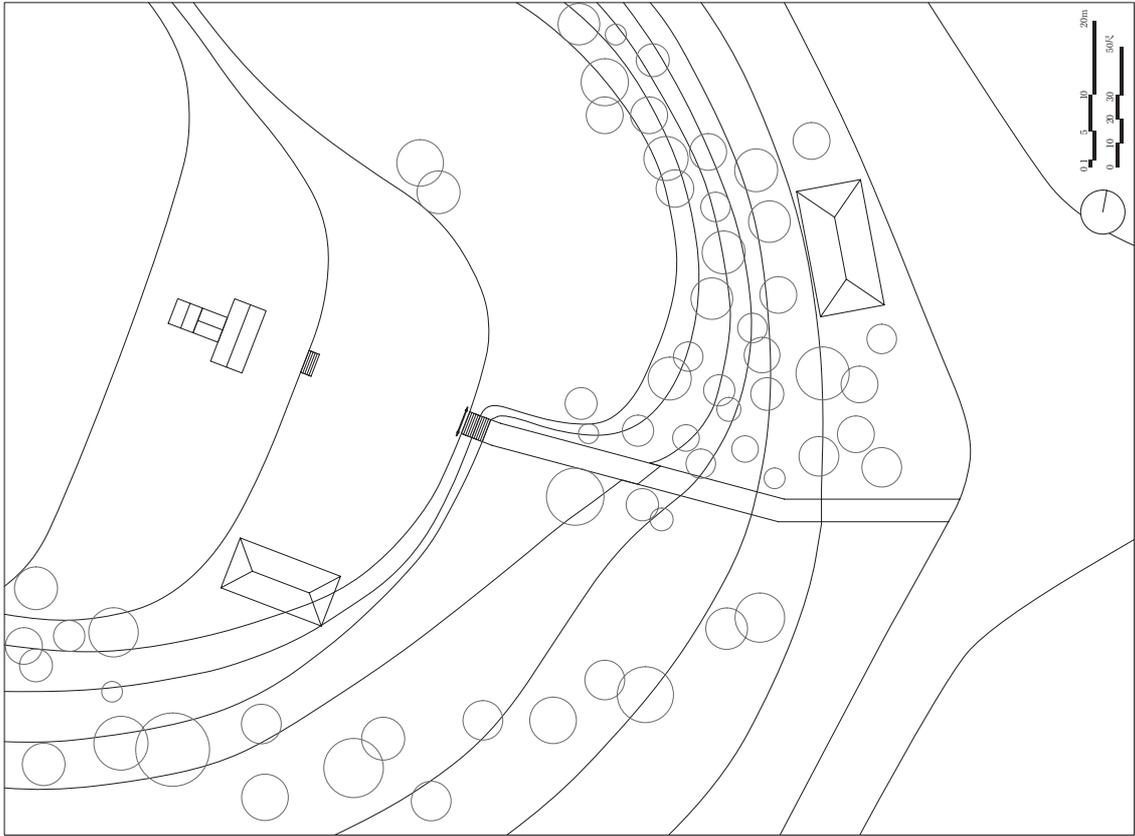
3 - 1 順天神社復原配置図

神社名：3. 順天神社	
神社創建以前の用途：山林	
戦前の住所：全羅南道順天郡順天邑	
創立許可年代：1937年（昭和12年）2月2日	祭神：天照大神
崇敬者代表および出願者：谷哲之助外52名	創建動機：神社奉斎の議はかなり久しい以前からあったが、敷地選定について世論の一致を欠いていたため、遅延した。（『大陸神社大観』）
創立・沿革：1937年（昭和12年）2月2日の創立許可。同年11月25日に神殿完成し、12月8日鎮座祭を執行。以来工費10万円を以て造営を継続し、1940年（昭和15年）11月完成。1941年（昭和16年）4月、邑供進社に指定される。	
ア、	
イ、	
ウ、	
エ、	
位置（町の中心からの方位・高低差・見え）：順天市街地の郡廳・警察署などが集中する中心地からほぼ南方1kmほどの、西の方から山の尾根筋が舌状に張りでた岡の上に位置する。	
社殿の向き：東向き	参道の向き：公道から社殿に向かい、ほぼ一直線に東西方向の参道を通じる。
社殿・構造形式：神殿（1.99坪）、拝殿（13.12坪）、幣殿（5坪）	
付属屋・付属施設：社務所（32.56坪）、境内地（3,549坪）、もと神主の住宅が今も残る。	
現在の住所：全羅南道順天市インゼ洞121番地、「順天聖信園」内	
戦後の沿革：①「ある団体が神社へ行って壊したと聞いた」	
現況：①戦後「帰還同胞村」ができて、南洋群島・中国・日本から帰ってきた韓国人たちが、ずらっとバラックを建てて住んでいたが、1957年6月にカトリック教会によって朝鮮戦争の孤児のための「順天聖信園」が建てられた。②一神社の入り口にあった神主さんの家は、家の構造や間取りは当時のままであるが、外見は現代風のレンガでリフォームされ、すっかり様変わりしている。	
話者：①C氏 ②74才（1931年1月19日生）、敗戦時は14才 ③男性 ④順天邑インゼ洞	
文献資料：『朝鮮総督府官報 第3012号』 『大陸神社大観』	
調査日時：2005年8月10日	調査者：津田・中島・金・川村

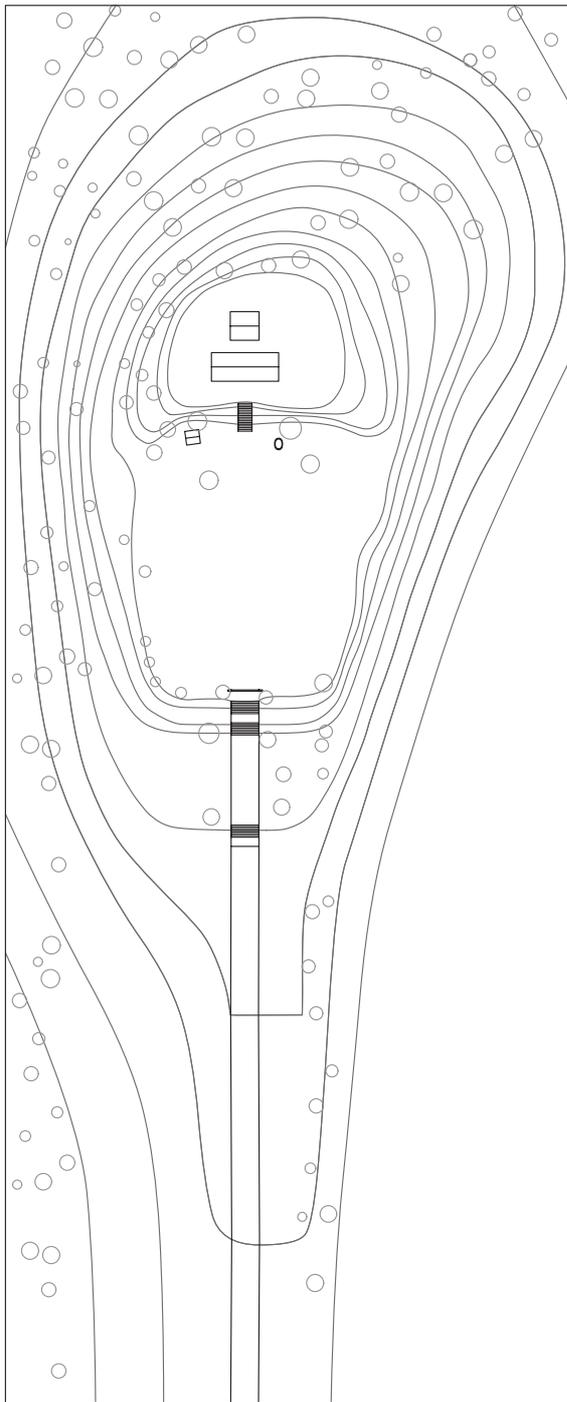
4 - 1 羅州神社復原配置図

神社名：4. 羅州神社	
神社創建以前の用途：元亭子があったところ。羅州の旧城壁の上の南山公園。	
戦前の住所：全羅南道羅州郡羅州邑	
創立許可年代：1937年（昭和12年）9月8日	祭神：天照大神・明治天皇
崇敬者代表および出願者：村上九平ほか69名。	創建動機：
創立・沿革：1939（昭和14）年11月、邑供進社に指定される。	
ア、郡の費用で造られた。	
イ、労働奉仕はなく、建設業者に請け負わせて造った。	
ウ、朝鮮の様式とは違っていたので、社殿は日本人の大工が造った。	
エ、	
位置（町の中心からの方位・高低差・見え）：羅州の中心郡庁から見て東方の小高い丘状の旧都市城壁の上に位置する。	
社殿の向き：南向き	参道の向き：小学校脇から一直線にほぼ南北方向に参道を設定している。神社設立以前の大正7年発行の地図で既に、この軸線は確認できる。亭子以来のアプローチを利用したものと思われる。
社殿・構造形式：神殿（1.5坪）、拝殿（13.33坪）、神饌所（1.08坪）	
付属屋・付属施設：鳥居・社務所（37.25坪）、稲荷社・手水鉢・石段（現在も残る）	
参拝等について： ①国家的祝日には必ず参拝。出征兵士の武運長久を祈る儀式。その後駅まで送って行く。旗行列。しかし、戦争が熾烈になって、出征する人も多くなった昭和18・9年頃からは、参拝は省略して駅に行き見送りをした。	
現在の用途・住所：羅州市錦南洞一帯、「南山市民公園」内	
戦後の沿革：みんなで一緒になって神社を壊したという記憶はない。しばらくは残っていたが、ひとつひとつ部材を持って行ったりし自然になくなっていった。5年以内になくなった。住んだ人はいない。そんなに大きな建物ではなかった。	
現況：神社がなくなった後に、壬申和乱の義兵の將軍キムチョンイルを祀る廟が建てられた。廟は20年ほど前に別の場所に移転され、その時の門が1棟残っている。現在は公園。	
話者：①D氏 ②79歳（1926年5月6日）、敗戦時19歳 ③男性 ④羅州邑松月里 文献資料：『朝鮮総督府官報 第3199号』 『大陸神社大観』	
調査日時：2005年8月11日	調査者：津田・中島・金・川村

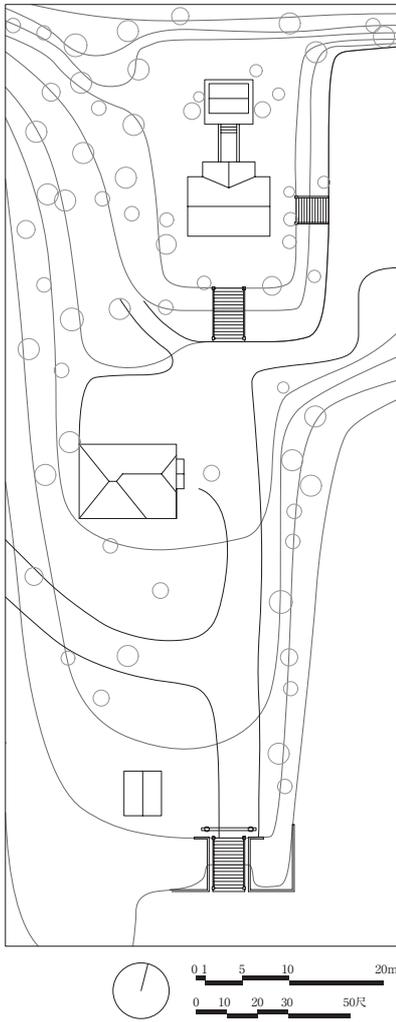
5 - 1 小鹿島神社復原配置図

神社名：5. 小鹿島神社	
神社創建以前の用途：山林	
戦前の住所：高興郡錦山面	
創立許可年代：1936（昭和11）年5月13日	祭神：天照大神
崇敬者代表および出願者：周防正季外四十四名。	創建動機：1917年、長谷川朝鮮総督の勧請により神祠を設立。 1936年、小鹿島更生園の拡張工事にともない、4代園長周防正季により神社設立。
創立・沿革：植民地時代の1916年にハンセン病患者を強制的に隔離収容する目的で「小鹿島更正園」が設立された。この特殊な島に1936年に創建された神社が小鹿島神社である。	
ア、	
イ、	
ウ、	
エ、	
位置：島の東の1/3は官舎地帯、西の2/3は病舎地帯となっており、植民地時代は両地帯の間に有刺鉄線を張り巡らした「境界線」があり、検問所1箇所で東西地帯が結ばれていた。その、東の官舎地帯に本社は立地し、西の病舎地帯に分社があった。	
社殿の向き：南向き	参道の向き（神殿から見て）：南向き
社殿・構造形式：神殿（1.39坪）、神明造、間口3間奥行2間、平入、切妻造、スレート葺、鉄筋コンクリート造、拝殿（7.05坪）、神明造風、間口3間奥行2間、平入、切妻造、スレート葺、鉄筋コンクリート造	
神殿・付属施設：神殿・拝殿・社務所（16坪）・祭器庫（5坪）・境内地（1.380坪）	
参拝等について： 患者同士が結婚するためには、必ず同居許可を得ることと神社参拝を強要された。また、多くのカトリック教徒が神社参拝を拒否し、拷問を受けるなどのつまわしい過去が伝えられている。	
現在の住所：全羅南道高興郡道陽邑小鹿里	
戦後の沿革：自由がなかった患者たちが、解放後すぐに逃げたため、壊されずに神社がそのまま残った。	
現況：2000年、民族の屈辱の歴史建造物のひとつとして植民地時代の教育のため、全羅南道指定「文化財登録第71号」として指定され、保存されている。	
話者：①E氏 ②46歳（1959年7月9日） ③男性	
文献資料：『朝鮮総督府官報 第2801号』 『大陸神社大観』（大陸神道連盟、昭和16年7月） 『朝鮮ハンセン病史—日本植民地下の小鹿島』滝尾英二、未来社、2002年9月。 『小鹿島説明版』

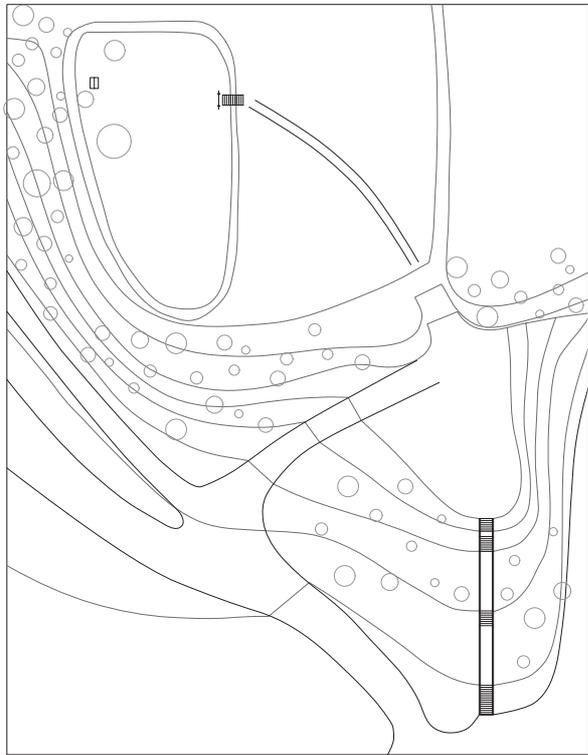
6 - 1 和順面神明神祠復原配置圖

神祠名：6. 和順面神明神祠	
神祠設立以前の用途：個人の山で弓道の練習場であった。日本人達が住み始めて間もなく造られた。	
戦前の住所：和順面郷廳里	
建立年代：1930年（昭和5年）7月2日	祭神：天照大神
崇敬者代表および出願者：呉憲昌ほか24名。呉憲昌は親日家の金持ち、戦後道議員を務めた。	創建動機：日本人が主導して設立された。
創立・沿革：	
ア、郡の費用で造られた。	
イ、	
ウ、	
エ、神殿は朝鮮人の大工が施行した。	
位置（町の中心からの方位・高低差・見え）：南方0.8kmほどの独立した小高い山上に立地。	
社殿の向き：西向き	参道の向き（神殿から見て）：北西・北向き
社殿・構造形式：神殿・小さな建物であった。	
付属屋・付属施設：鳥居・短い階段・広場・長い石段（3壇構成）	
参拝等について：	
①「学校で月一回くらい、団体参拝した。またいろんな記念日には面長、面職員、警察、面民、学生ら全部が参拝した」	
②「行事以外の日は神社に鍵がかかっていて、郡で管理していたと思う」	
③「記念日の時は赤い餅などを貰った」	
④「出兵の見送りの時は、仕事を休んで必ず全郡職員、邑職員、面職員、学生など全部参加し、華やかに見送りをした」	
⑤「普段日本人は神社参拝によく行くけど、郡職員達が定期的に行くことはなかった」	
⑥「神社のお払いを専門的にやる日本人が二人くらいいた。式には必ず来た。神社ではなく普通の家に住んでいた」	
現在の用途・住所：和順郡和順邑廣德里1区上廣徳村	
戦後の沿革：「徴用から帰った後で聞いた話だが、戦後すぐ結成された“大韓青年団”の人達が神社を壊したと聞いた。お金持ちの家も全部壊したんだから」「大韓青年団は各警察も全部襲撃したらしく、その前に日本人は皆逃げたらしい。警察にあった事務用品も全部壊したり持ち出したりしたそうだよ。うちの家にも警察から持ってきた家具があったんだから」	
現況：神祠の跡地には、徐東根氏所有の「端陽亭」が1968年に建てられ、弓道の練習場として運営されている。	
話者：①F氏 ②82才（1923年9月24日生）、敗戦時は22才 ③男性 ④和順面 ①G氏 ②94才（1911年10月3日生）、敗戦時は34才 ③男性 ④和順面

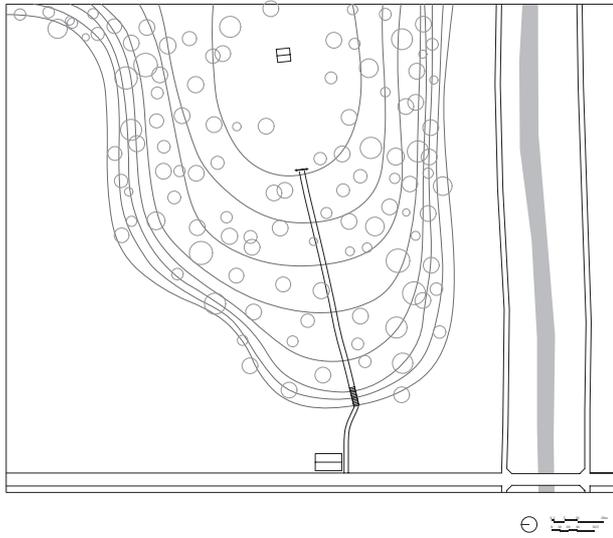
7-1 梨陽面神明神祠復原配置図

神祠名：7. 梨陽面神明神祠	
神祠設立以前の用途：山林（鄭ボンスの山であったが寄贈した）	
戦前の住所：梨陽面梨陽里	
建立年代：1939（昭和14）年2月25日	祭神：天照大神・明治天皇
崇敬者代表：安鐘日ほか14名	創建動機：総督府からの指令（聞き取り）
創立・沿革：	
イ、神祠建設に際し、お金を払わせられることはなかった。	
ロ、村人が動員され無償労働をさせられた。その時人間扱いされなかった。	
ハ、面長が工事を指揮した。	
ニ、朝鮮人の技術者が神殿・鳥居ともに造った。	
位置（町の中心からの方位・高低差・見え）：面事務所脇から参道が始まる。面事務所の東方、裏山の山腹に建つ。学校から南方に見える。	
神殿の向き：西向き	参道の向き（神殿からみて）：西方向
神殿・構造形式：神殿・間口1尋ほど。	
付属屋・付属施設：鳥居・階段	
参拝等について：	
「軍隊へ行く前も参拝したし、面長から召集されて参拝に行くんだよ。何十人かが集まり、面長が音頭を取り、学生達が“大日本万歳、天皇陛下万歳”をやった」	
「先生の引率で一年3、4回記念日に参拝に行った。元旦の日などだ」	
「一般人は普段参拝しないが、記念日の行事には面民がたくさん動員されたよ。韓国式のお盆や旧正月には何の行事も許されずご飯も食べられないのに、日本の記念日は強制的に行かされるんだよ」	
「その時は韓国の民俗的な祭りなど一切なかった。旧正月の行事さえも出来なかったし、民俗行事みたいなものは禁じられていたよ」	
現在の住所：山林・梨陽面梨陽里B2-R番地	
戦後の沿革：「解放後、一ヶ月くらいで日本人が帰ってから面民が皆行って壊した。放火はなかった」「その辺に壊して捨てたかなあ」	
現況：山林に戻っている。	
話者：①H氏 ②80才（1925年9月20日生）、敗戦時は20才 ③男性 ④梨陽面	
文献資料：『朝鮮総督府官報 第3633号』 『大陸神社大観』	
調査日時：2005年8月5日	調査者：津田・中島・金・川村・沈

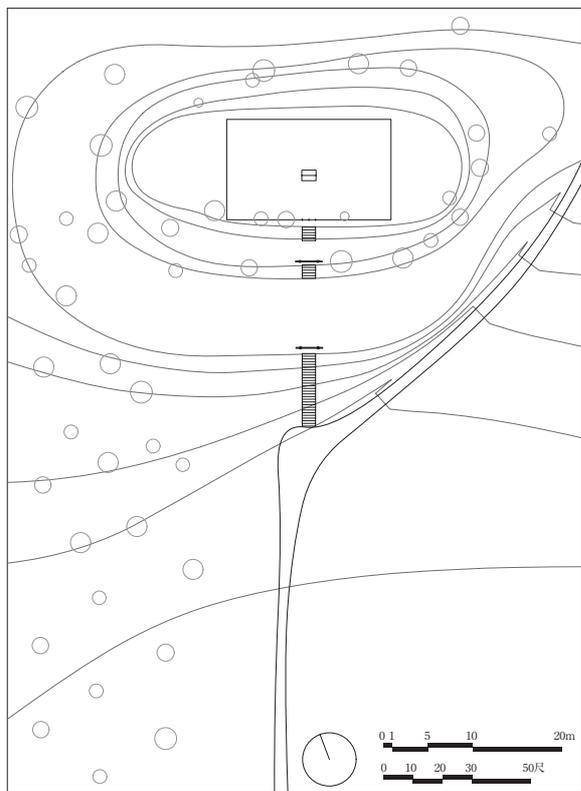
8 - 1 同福面神明神祠復原配置図

神祠名：8. 同福面神明神祠	
神祠設立以前の用途：山林（呉ヒョンナン所有の山だったが寄贈した。）	
戦前の住所：同福面漆井里	
設立許可年代：1939年（昭和14年）2月25日	祭神：天照大神・明治天皇
崇敬者代表および出願者：呉建基ほか13名	創建動機：
創立・沿革：	
ア、	
イ、各面民が動員された。普通学校生も先生の監督の基に砂利運びをした。工事は1年くらいかかった。	
ウ、面の指揮で神祠を造った。	
エ、神祠にはたくさんの桜が植えられた。	
位置（町の中心からの方位・高低差・見え）：面事務所・駐在所・学校などのある中心集落の北東方向の山腹に位置し、集落から神祠を望むことができる。	
社殿の向き：南向き	参道の向き（神殿からみて）：南方向
社殿・構造形式：神殿	
付属屋・付属施設：鳥居・短階段（2）・広場・長階段	
参拝等について：神祠の儀式は吉田郵便局長が執り行い、普通学校生は毎日先生と一緒に参拝した。	
現在の住所：同福面独上里独上村	
戦後の沿革：①「まだ8月中に日本人の校長が一人で神社に上がって、放火した」「炎が上がるのが見えた」「小さい鏡があった」 ②「解放後、韓国人による“保安隊”ができていたけど、日本人達は財産を整理して何の衝突もなく帰っていった」 ③「呉建基が朝鮮戦争時にバルチザンに銃殺される事件がおきた」	
現況：公園	
話者：①I氏 ②75才（1930年10月5日生）、敗戦時は15才 ③男性 ④同福面 ①J氏 ②75才（1930年3月23日生）、敗戦時は15才 ③女性 ④同福面	
文献資料：『朝鮮総督府官報 第3633号』 『大陸神社大観』	
調査日時：2005年8月8日	調査者：津田・中島・金・川村・沈

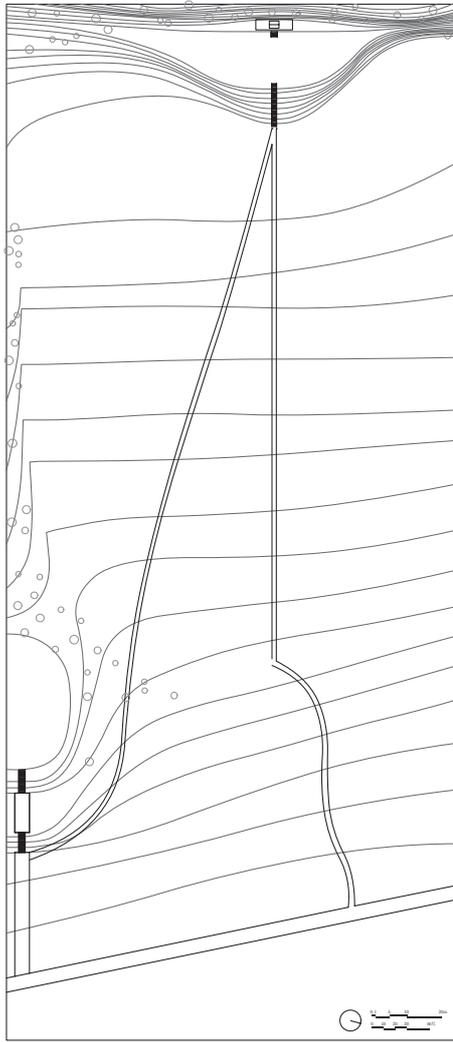
9 - 1 綾州面神明神祠復原配置図

神祠名：9. 綾州面神明神祠	
神祠設立以前の用途：山林	
戦前の住所：綾州面蠶亭里	
設立許可年代：1939年（昭和14年）2月25日	祭神：天照大神・明治天皇
崇敬者代表および出願者：朱基俊ほか14名	創建動機：
創立・沿革：	
ア、	
イ、	
ウ、	
エ、	
位置（町の中心からの方位・高低差・見え）：綾州面市街の面事務所などが集まる中心から見て南方，山の裾に建つ。	
社殿の向き：東向き	参道の向き（神殿から見て）：東向き
社殿・構造形式：平入の小さな神殿で，正面に木階・屋根の棟に千木が付いていた。神明造風と思われる。	
神殿・付属施設：玉垣・鳥居・短い階段・広場・長い階段	
参拝等について：普通学校生の参拝がほとんどで，一般の人々参拝は少なかった。普通学校生は参拝すると校長先生より印をもらえたという。なお，出征の際は必ず神社に参拝した。	
現在の用途・住所：綾州面蠶亭里蠶室村	
戦後の沿革：光復後，20日頃には神祠は壊された。残骸のなかに鏡があったという。	
話者：①K氏 ② ③男性 ④綾州面	
文献資料：『朝鮮総督府官報 第3633号』 『大陸神社大観』	
調査日時：2005年8月5日	調査者：津田・中島・金・川村・沈

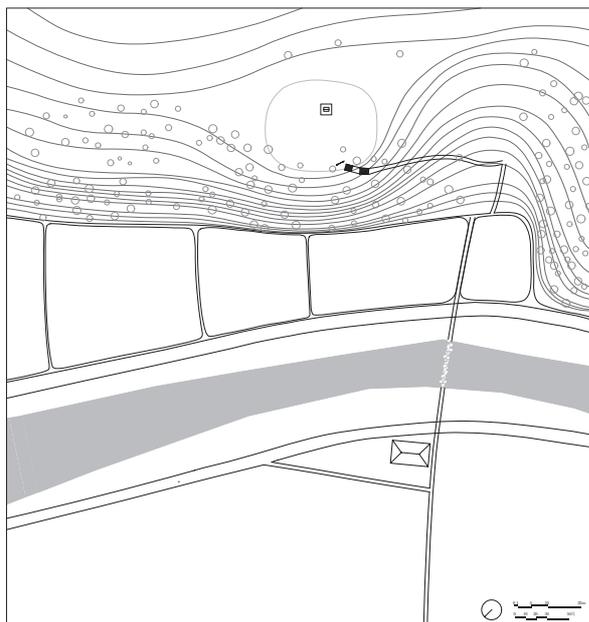
10-1 東面神明神祠復原配置図

神祠名：10. 東面神明神祠	
神祠設立以前の用途：山林（昌寧曹の先祖の山だったが、神祠建築用地として寄付した。）	
戦前の住所：東面莊東里	
設立許可年代：1939年（昭和14年）3月4日	祭神：天照大神・明治天皇
崇敬者代表および出願者：呂奎洪ほか14名.	創建動機：
創立・沿革：	
ア、お金は払っていない。	
イ、山だったから、当時は重機もなく面員が全員が無料奉仕に動員された。	
ウ、	
エ、東山という人が行事の際に来て、神事を執り行った。	
位置（町の中心からの方位・高低差・見え）：面事務所の南東方、1kmほどの比較的高い山の山腹に立地。距離はあるが、見通すことは可能であったと思われる。	
社殿の向き：北向き	参道参道の向き（神殿から見て）：南西・北西
社殿・構造形式：神殿	
付属屋・付属施設：鳥居・階段	
参拝について：週一回普通学校生全員が先生の引率で参拝した。一般住民の参拝は少なかった。 出征の際や、天長節、記念日などには面長、普通学校生全員が参加して参拝した。	
現在の住所：東面莊東里2区祭洞村	
戦後の沿革：「解放後、8月20日頃隣村“メテル”の住民達が来て神社を壊した。中から鏡が出てきたよ。小さい神社だった。」「駐在所・面事務所などどこも襲撃されなかった。」	
現況：昌寧曹の門中が、神殿があったところだけを他人に売り、現在はお墓が造られている。	
話者：①L氏 ②75才（1930年9月2日生）、敗戦時は15才 ③男性 ④東面	
文献資料：『朝鮮総督府官報 第3640号』 『大陸神社大観』	
調査日時：2005年8月8日	調査者：津田・中島・金・川村・沈

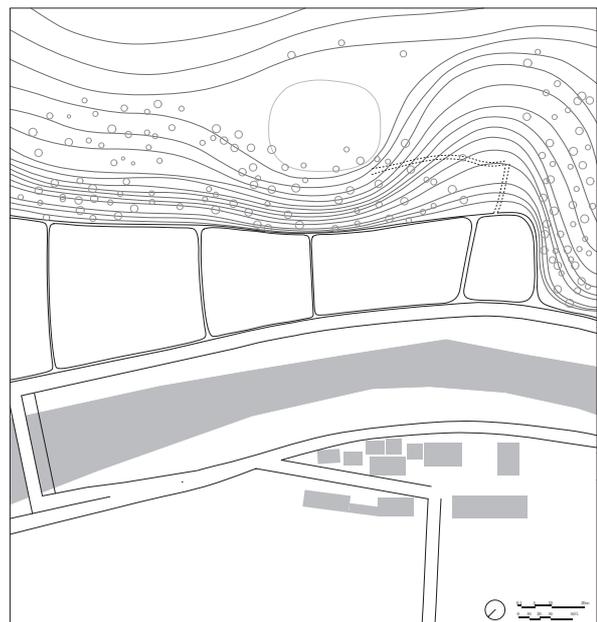
10-2 東面神明神祠現状配置図

光復後、8月23日頃に隣村メチルの住民がきて神祠を破壊したと伝えられる。そのとき神殿の中から鏡が出てきたという。跡地は昌寧曹の先祖のもとに返還されたようで、かつて神殿があったところだけが、その後売却され、現在お墓が造られている。

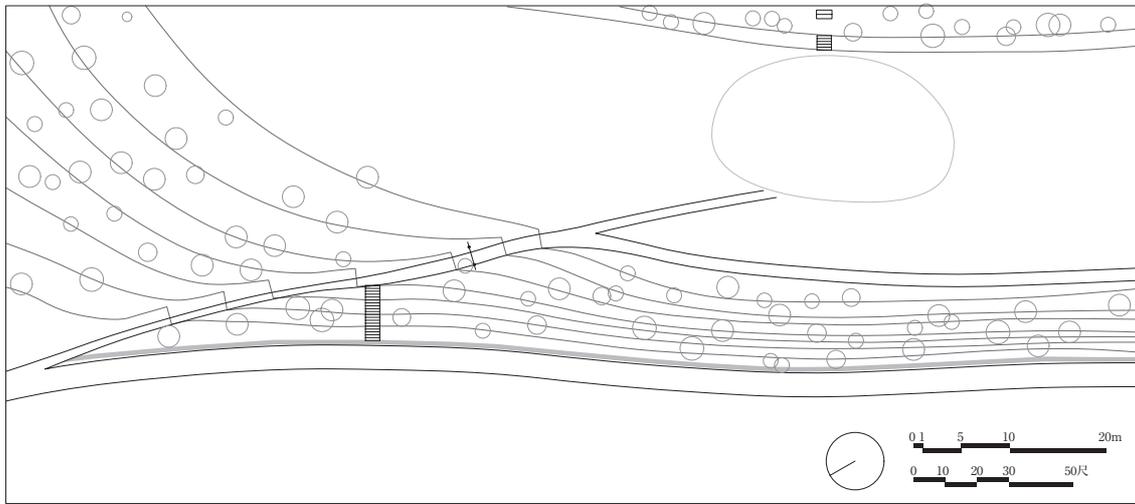
12- 1 清豊面神明神祠復原配置圖

神祠名：12. 清豊面神明神祠	
神祠設立以前の用途：山林（鄭海風の山であったが、神祠建設のため無償で没収された。）	
戦前の住所：清豊面清豊里	
設立許可年代：1940（昭和15）年3月7日	祭神：天照大神・明治天皇
崇敬者代表および出願者：曹永熙ほか17名.	創建動機：
創立・沿革：	
イ、普通の人はお金など出していないが、村の有力者は材木など寄付したのではないか。機材・材料は提供された。	
ロ、家ごとに割り当てられて働かされた。	
ハ、	
エ、面職員の韓国人「時局書記」が日本で儀式教育を受けてきて儀式を執り行った。神祠は面の管轄で、時局書記が全てを管理していた。	
位置（町の中心からの方位・高低差・見え）：東方1kmほどの山腹。神祠から面・学校などを見ることが出来る。	
社殿の向き：西向き（西方に面事務所等を望む）	参道の向き（神殿から見て）：北向き 階段の向き（神殿から見て）：西向き
社殿・構造形式：神殿	
付属屋・付属施設：鳥居・長い階段・短い階段	
参拝等について：「朝、学校で集団参拝に行った」「出征や徴用の時は、強制的に参拝させられた。面職員達も必ず参加して、普通学校生やその親、全面民が参拝し、梨陽駅まで見送りをした。」「神祠では徴用者の報告をし、祝詞を読んだ」	
現在の住所：清豊面清豊里山62	
戦後の沿革：	
日本人の駐在所長や面長が15日あまり経っても、住み続けているので、村の青年が学校の運動場に200、300人集まって、“光復祭”を終えてから“神祠・駐在所・面長の家を襲撃しよう”ということになった。噂を聞いた駐在所長や校長の家族は逃げだしてなくなった。その間に、一部の人達は神社に放火し、面の食料倉庫も占領したので、各里長の確認をとり、村民の人数割で食料を全部配当した。その後、面長の家を家宅捜査したが、面長の家には供出に出した白い米と棉の生地が一杯山積みされていた。面事務所と面長の家にあった米、麦などあらゆる品々も村人に公平に分配した。（この様子は、春陽面の神祠跡地に建つ「抗日闘士石軒季公鎮南紀蹟碑」に詳しい）	
現況：敗戦後は国有地になり今は山林。戦後、鄭海風が訴訟をおこしたが返却されなかった。

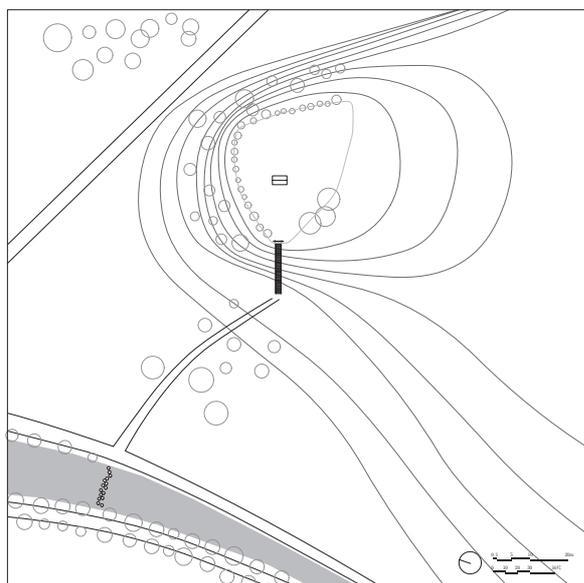
13-1 春陽面神明神祠復原配置図

神祠名：13. 春陽面神明神祠	
神祠設立以前の用途：奇昌燮が所有の山林を寄贈。	
戦前の住所：春陽面石亭里	
設立許可年代：1940年（昭和15年）10月5日	祭神：天照大神・明治天皇
崇敬者代表および出願者：奇昌燮（面長）ほか9名。	創建動機：
創立・沿革：	
ア、	
イ、村人全員が行って工事した。	
ウ、	
エ、玉串をもってお払いをやったのは面職員の金正満だった。	
位置（町の中心からの方位・高低差・見え）：面事務所・普通学校などから東方300～400mに神祠がよく見えたであろう。	
社殿の向き：西向き	参道の向き（神殿から見て）：北西向き 階段の向き（神殿から見て）：西向き
社殿・構造形式：神殿・間口6尺、高さ3メートル程。木造。屋根はストレート葺だった。	
付属屋・付属施設：神殿・鳥居（木造）・広場・長い階段、神殿のまわりに松の木があった。	
参拝等について：①参拝は先生の引率で一週間に一回くらい生徒が集団参拝した。いろんな記念日にも参拝した。 ②徴兵召集の時は、署長、校長、面長、学生、全面民が神祠を参拝して石亭駅まで見送った。	
現在の住所：春陽面石亭里石亭村	
戦後の沿革：2004年秋，“春陽面繁栄会”の所有になった。	
現況：「詠楽亭」という東屋が立てられ、公園になっている。	
話者：①Q氏 ②79才（1926年7月22日生）、敗戦時は19才 ③男性 ④春陽面 ①R氏 ②76才（1929年10月7日生）、敗戦時は16才 ③男性 ④春陽面会松里出身	
文献資料：『朝鮮総督府官報 第4118号』 『大陸神社大観』	
調査日時：2005年8月6日	調査者：津田・中島・金・川村・沈

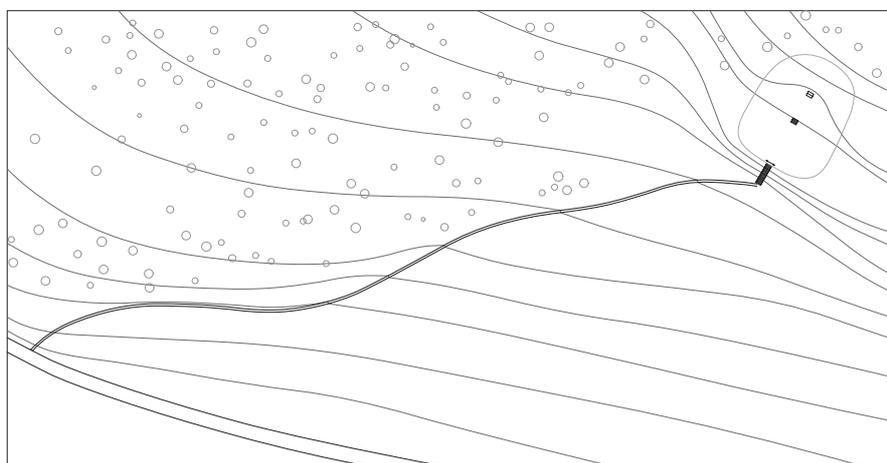
14-1 道岩面神明神祠復原配置図

神祠名：14. 道岩面神明神祠	
神祠設立以前の用途：山林（徐チャンス所有の山だった。）	
戦前の住所：道岩面源泉里	
設立許可年代：1940（昭和15）年11月7日	祭神：天照大神・明治天皇
崇敬者代表および出願者：朴濟相ほか10名	創建動機：
創立・沿革：	
ア、「お金を寄付したかどうかは記憶がない。」「いつもお腹が空いていて、村人は草を摘んでお粥を作って食べたり、木の皮をなめたりして飢えをしのぐのがやっとだったからね。」	
イ、面の全里から人々が動員された。	
ウ、当時の朴濟相面長が統括した。	
エ、校長が儀式を執り行った。管理は面でやっていたが、行事以外の時は鍵がかけられ入れなかった。	
位置（町の中心からの方位・高低差・見え）：面で最も人家が集中している源泉里に神祠は立地しているが、面事務所は隣の里の池月里に所在していた。	
社殿の向き：北向き	参道の向き（神殿から見て）：北向き 階段の向き（神殿から見て）：東向き
社殿・構造形式：神殿	
付属屋・付属施設：広場・鳥居・短い階段・長い階段	
参拝等について：「普通学校生の集団参拝は、1ヶ月に1回くらい行なわれ、面長・駐在所長・校長が参加した。」「一般人の参加は少なかった。」「真夏の参拝の時、子供達が熱射病で倒れたりした。広場に200人くらい立っていたから。」	
現在の住所：道岩面源泉里1区873-3.4（涌井村）	
戦後の沿革：解放後、何者かによって放火された。 「校長は残骸の中から壊れた鏡を拾い上げ、大事に持って帰った。」	
現況：山、広場は畑	
話者：①S氏 ②84才（1921年5月27日生）、敗戦時は24才 ③男性 ④道岩面源泉里、桶井村出身 ①T氏 ②74才（1931年1月8日生）、敗戦時は14才 ③男性 ④道岩面出身	
文献資料：『朝鮮総督府官報 第4143号』 『大陸神社大観』	
調査日時：2005年8月6日	調査者：津田・中島・金・川村・沈

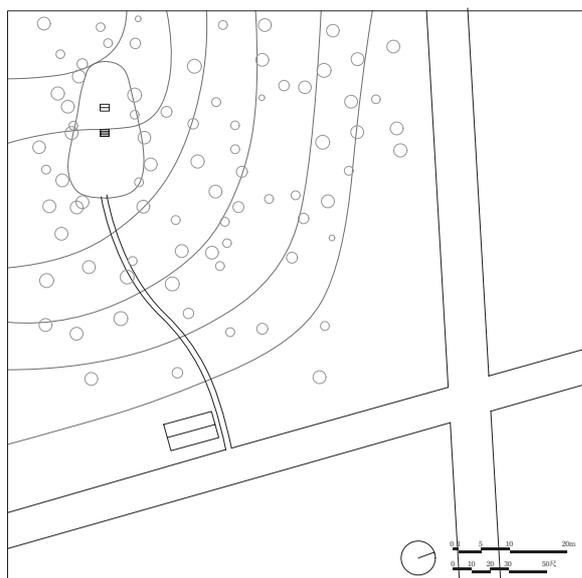
17-1 道谷面神祠復原配置図

神祠名：17. 道谷面神祠	
神祠設立以前の用途：山林（もと張ヒスの先祖の山であった。）	
戦前の住所：道谷面孝山里	
設立許可年代：1941年（昭和16年）3月24日	祭神：
崇敬者代表および出願者：梁会善ほか9名	創建動機：
創立・沿革：	
ア、村人はお金を払っていない、面で出したと思われる。	
イ、村人は動員されよく働かされた。	
ウ、面が指導して工事をしていた。	
エ、神殿は朝鮮の技術者が来て造った。	
位置（町の中心からの方位・高低差・見え）：現在は雑木林に覆われているが、これらがなければ、面事務所から西方に見えたであろう。	
社殿の向き：東向き	参道の向き（神殿から見て）：東向き
社殿・構造形式：神殿	
付属屋・付属施設：短い階段・広場・鳥居(未確認)	
参拝等について：普通学校で、週一回くらい、朝に集団参拝した。学校の校長が祝詞を唱えたり、神事を執り行った。 記念日や日本がどこかの地域で勝戦した時も参拝した。また出征の時には各機関長や村人全部、生徒全員が参加し、ズラリと並んで歓送参拝し、綾州駅まで行って見送った。	
現在の住所：道谷面孝山1区孝子村	
戦後の沿革：神祠は、そのまま放置されていたが、1945年の末、面事務所によって片付けられた	
話者：①W氏 ②88才（1917年12月2日生）、敗戦時は28才 ③男性 ④和順郡道谷面、孝山里	
文献資料：『朝鮮総督府官報 第4252号』	
調査日時：2005年8月7日	調査者：津田・中島・金・川村・沈

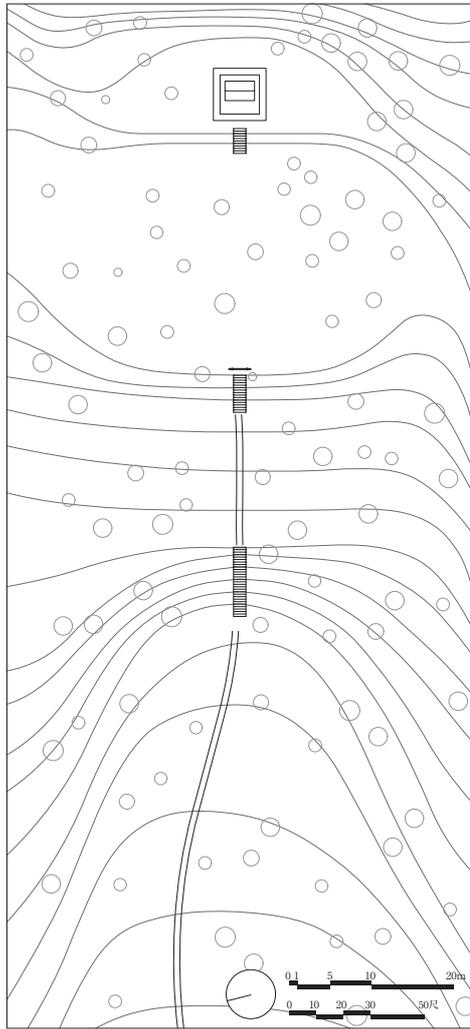
18-1 北面神祠復原配置図

神祠名：18. 北面神祠	
神祠設立前の用途：山林（学校の山であった）	
戦前の住所：北面	
設立許可年代：1941年（昭和16年）3月24日	祭神：
崇敬者代表および出願者：朴倫杓ほか14名	創建動機：
創立・沿革：	
ア、	
イ、造成工事などは近くの村人全員がかり出され労働奉仕させられた。	
ウ、神殿は日本人の技術者が造った	
エ、	
位置（町の中心からの見え）：面事務所・学校の東方、0.8kmほどの山中に位置している。立地する場所は山深く見通すことは出来なかったであろう。	
社殿の向き：西向き	参道の向き（神殿にから見て）：西向き
社殿・構造形式：神殿・間口6尺、奥行3尺ほどの規模。正面柱間3間で、中央間のみ扉。中央間前方に木階を付ける。	
付属屋・付属施設：鳥居・短い階段・広場・長い階段	
神祠参拝等について：普通学校生は週1回程度先生引率のもとに集団参拝した。	
現在の住所：北面二川里2区鶴川村	
戦後の沿革：光復後、神祠は少しずつ、そのつど村人が壊していったので、いつの時点で完全に壊されたかは不明だが、9月までにはなくなっていた。	
現況：山は学校の所有なので、朝鮮戦争後は学校ぐるみで植林が行われた。それ以来、この山に足を踏み入れる人はほとんどいない。	
話者：①X氏 ②76才（1929年1月20日生）、敗戦時は16才 ③男性 ④和順郡北面、鶴天村	
文献資料：『朝鮮総督府官報 第4252号』	
調査日時：2005年8月12日	調査者：津田・中島・金・川村
